## Control arqueolóxico da restauración da basílica e adro norte, 3ª fase, do Mosteiro de San Lourenzo de Carboeiro, Silleda (Pontevedra)

ANDRÉS BONILLA RODRÍGUEZ

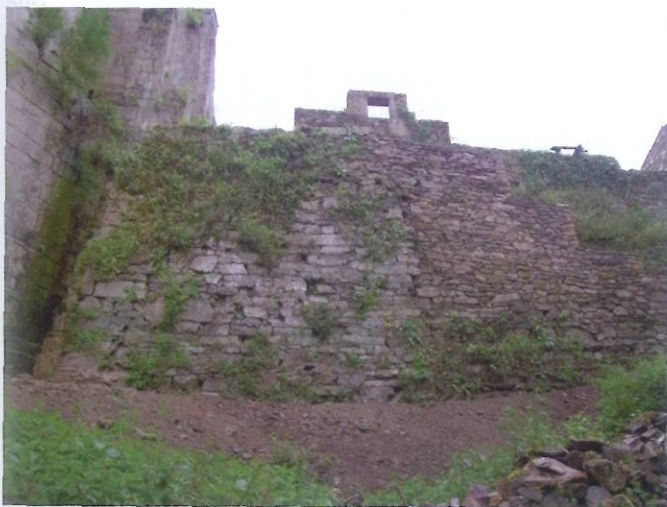
Consolidación de paramentos no lado Leste do mosteiro

Primeiramente, procedeuse á eliminación de arbustos no seu contorno inmediato en dúas áreas situadas ao norte e ao sur do edificio, así como á remoción das acumulacións de cascallos nas zonas anexas ao priorado. No lateral leste do conxunto fixéronse traballos de limpeza de vexetación, desentullo e consolidación dos paramentos existentes.

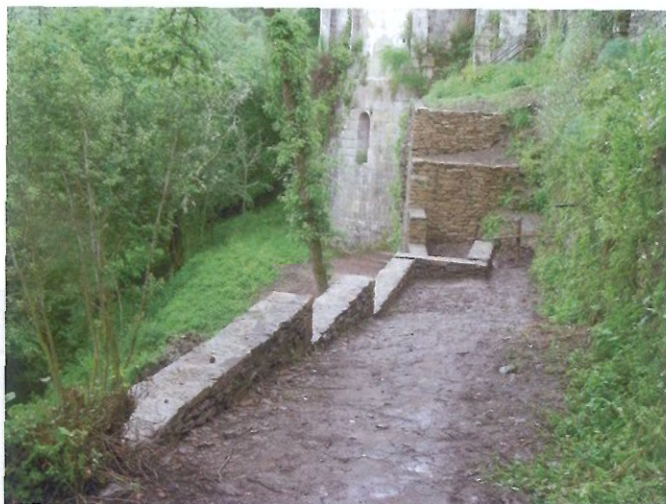
Habilitación de camiños no lado Leste do mosteiro

Así mesmo, xeráronse áreas de descanso e camiños para facilitar e conducir o uso turístico do monumento. □
