Limpeza e restauración de estruturas no Castelo da Lúa, Rianxo (A Coruña)

ANDRÉS BONILLA RODRÍGUEZ

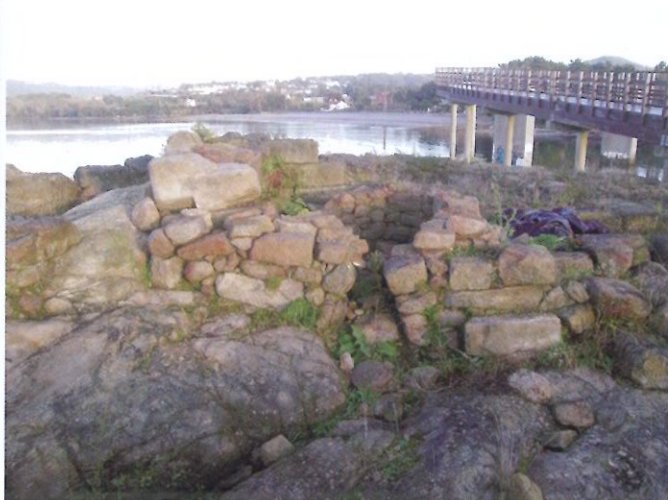
Os restos do forno cerámico restaurado e consolidado foran obxecto de actos de vandalismo consistentes na derruba das fiadas superiores en todo o seu perímetro e a destrución do cuadrante SW da parede do forno. Afortunadamente, os materiais construtivos derrubados permanecían dentro da propia estrutura.

Na parede W a derruba afectou a primeira fiada, consolidada na campaña anterior e a parte da parede orixinal da estrutura, incluíndo un dos apoios da grella. A parede S veuse alterada da reintegración estrutural realizada na intervención anterior, así como a entrada á cámara. Na parede E tampouco se conservaba parte da primeira fiada, estando afectados o apoio da grella nesa beira e a revocadura de arxila rubefactada. Tamén se localizou a presenza de vexetación nas xuntas interiores e exteriores das paredes, aínda que en menor medida respecto das anteriores, posiblemente polo tapado da estrutura con plástico.

Esquerda: Vista do forno ao comezo dos traballos. Dereita: Vista do forno unha vez restaurado

Como paso previo á limpeza do forno, retiráronse as pedras da derruba aloxadas no interior da estrutura e recompiláronse aquelas que se atopaban nas proximidades. Realizouse unha limpeza mecánica en seco das paredes na súa parte interior e exterior. Eliminouse a vexetación e retirouse a sucidade de carácter antrópico.

Como paso previo á consolidación realizouse unha montaxe, é dicir, unha «reconstrución ideal», localizando gran parte das pedras orixinais das paredes alteradas e das utilizadas na consolidación do ano 2007. As que non se recuperaron foron substituídas. Tentouse primar a similitude

Unha vez preparado, procedeuse á reintegración da estrutura. As pedras colocáronse seguindo a orde da montaxe previa. Para mitigar os efectos de futuros actos vandálicos reforzouse o exterior da estrutura correspondente á derruba que rodea o forno, engadindo pedras de tamaño medio e argamasa nos espazos. Acaudou un reforzo arredor que se identifica como non orixinal pola propia cor do morteiro.

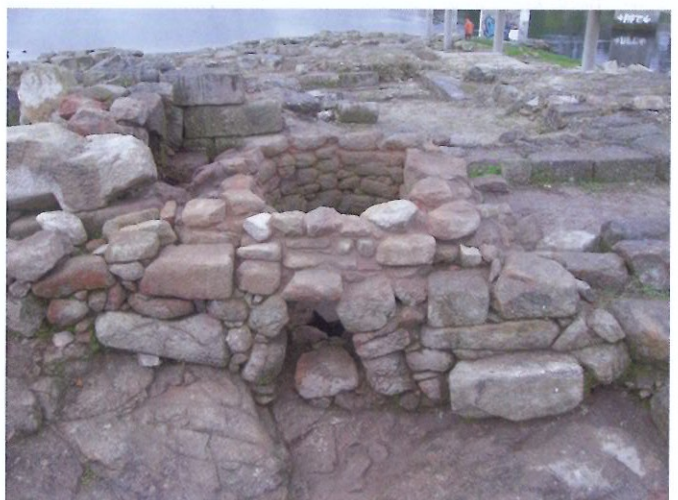
Os traballos de restauración desenvolvidos no forno cerámico devolveron a estrutura ao estado que presentaba ao finalizar a intervención de 2007. A consolidación realizouse seguindo criterios de reversibilidade e evitando adicións miméticas.

Para os traballos de consolidación utilizouse cal aérea, area, pigmentos en po de orixe mineral e como elemento diferenciador baldosa de terracota. Para a preparación do morteiro utilizáronse os mesmos criterios de selección que na consolidación anterior, de carácter estrutural e estético (estabilidade, composición, dosificación e grao de alteración do morteiro orixinal, etc.).

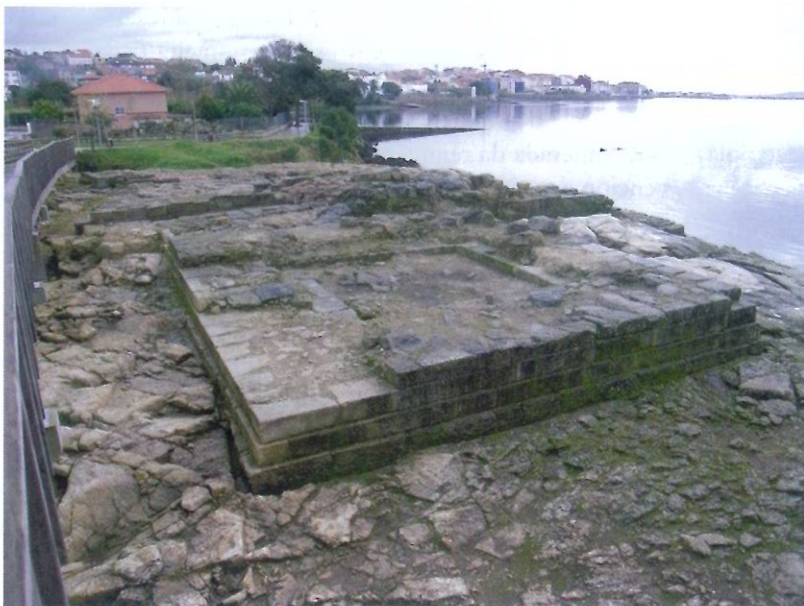
Finalmente o xacemento quedou totalmente libre da vexetación que medrase desde a campaña de 2007. É, non obstante, evidente a inminente colonización da vexetación en cuestión de meses, sendo precisos labores periódicos de limpeza como os efectuados. □

Vista da zona central da fortaleza
