Trabajos de excavación arqueológica y consolidación en el Castelo da Lúa (Rianxo, A Coruña). Campaña 2007.

ANDRÉS BONILLA RODRÍGUEZ*, MARIO CESAR VILA* Y NIEVES VEIGA LÓPEZ*

*Prospectiva y Análisis Arqueólogos S.L.P. pyaarqueologos@gmail.com

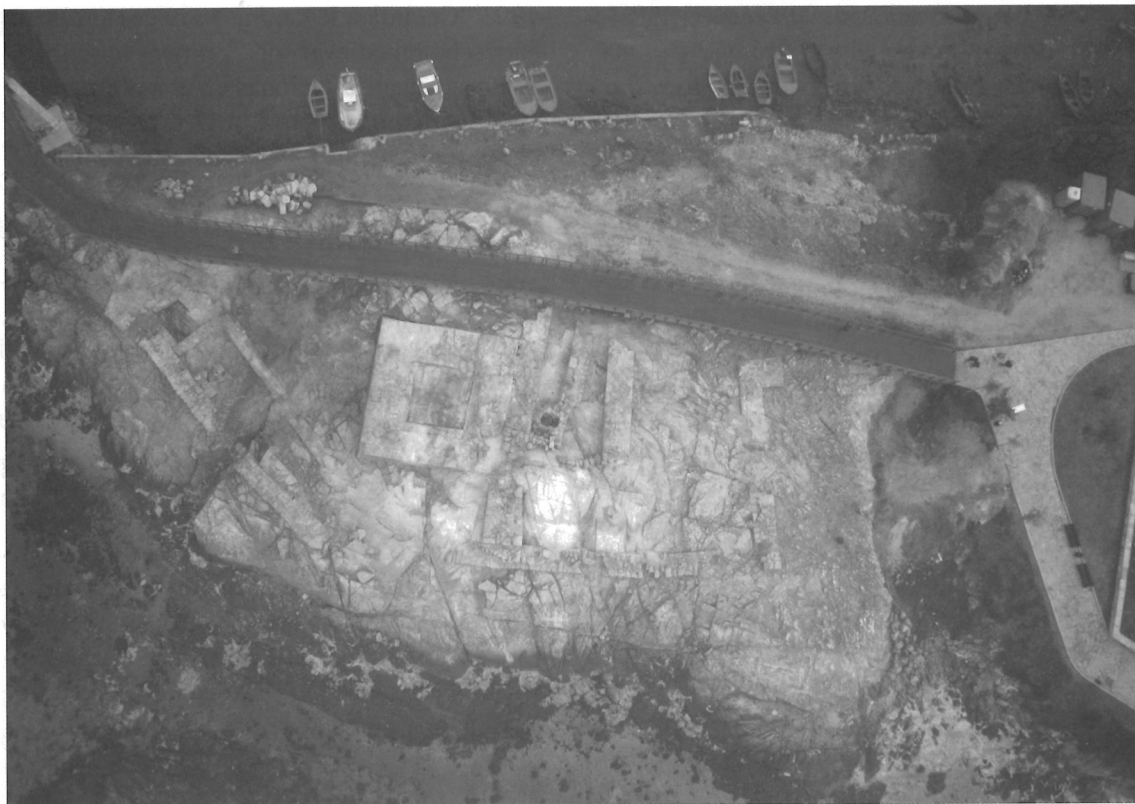
Figura 2: Foto aérea del yacimiento.

La actuación realizada poseyó carácter de intervención arqueológica valorativa. Sus resultados han permitido profundizar en el conocimiento de la configuración exacta de la fortaleza (Figura 2) y adoptar las medidas necesarias para garantizar la estabilidad y conservación de sus estructuras, así como la futura consolidación y restitución de los elementos precisos para la comprensión del yacimiento por parte del público.

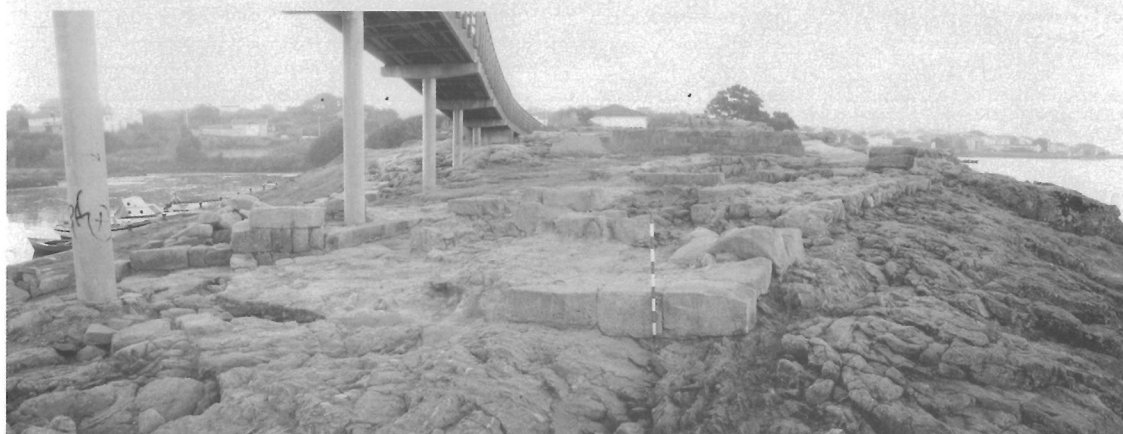
Figura 5: Restos del baluarte posterior

El lado N de la línea defensiva interna aparece constituido por el basamento de un baluarte (7, Figura 5) que formaba parte de la fachada trasera del castillo, de 8 m de longitud, en la que se abre una puerta de acceso (8, Figura 6) al interior del recinto murado desde la zona del muelle actual, ya empleada como amarre en época medieval.

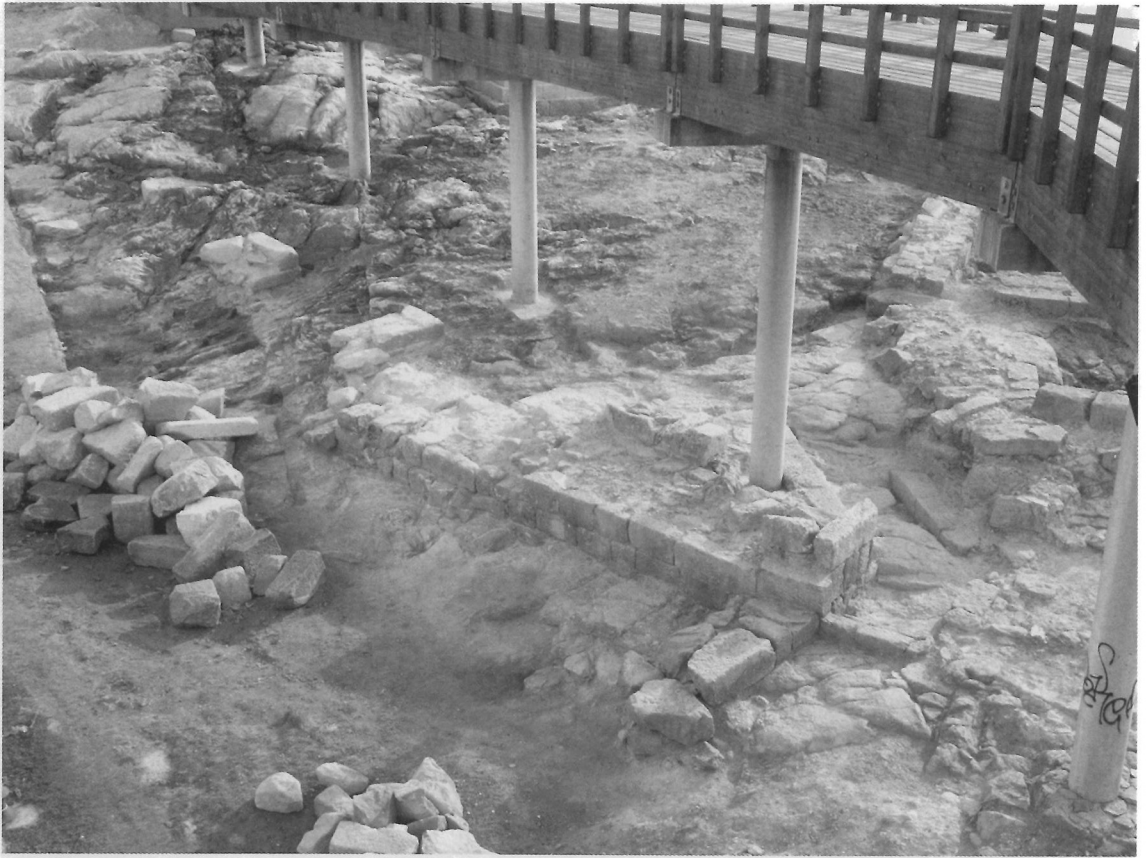
Figura 6: Restos del lado E de la muralla interna y acceso posterior

A continuación se inicia el trazado del lado E de la muralla interna (9, Figura 6), cuyas cimentaciones aparecen bien conservadas en sus primeros 8 m, reconociéndose su trazado en una longitud de 16 m hasta alcanzar la zona no excavada para permitir el acceso al muelle actual.

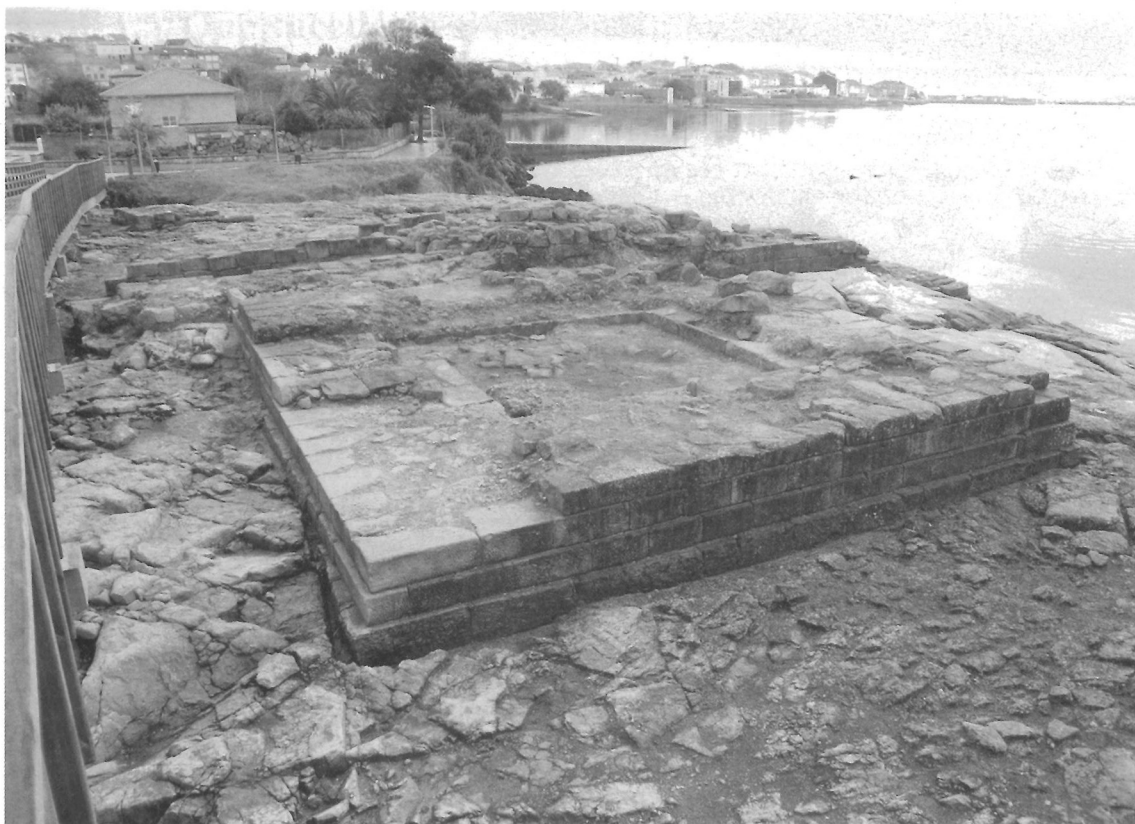
Figura 8: Vista del basamento de la torre

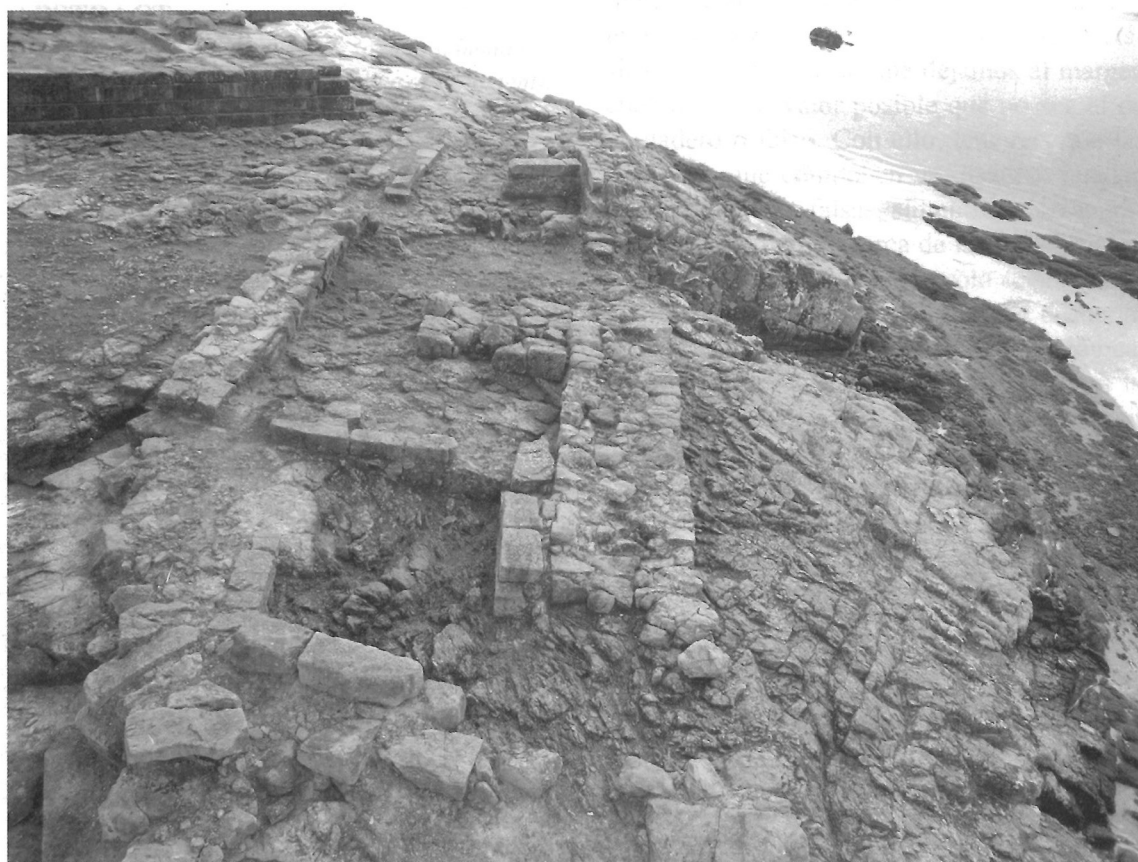
Figura 9: Dependencias posteriores apoyadas en el lado W de la muralla interna

La zona posterior de la fortaleza consiste en un patio (14) que aloja construcciones adosadas al lado W de la muralla, realizadas mediante un muro medianero (15, Figura 9) que atraviesa el patio de N a S y paramentos transversales de separación.

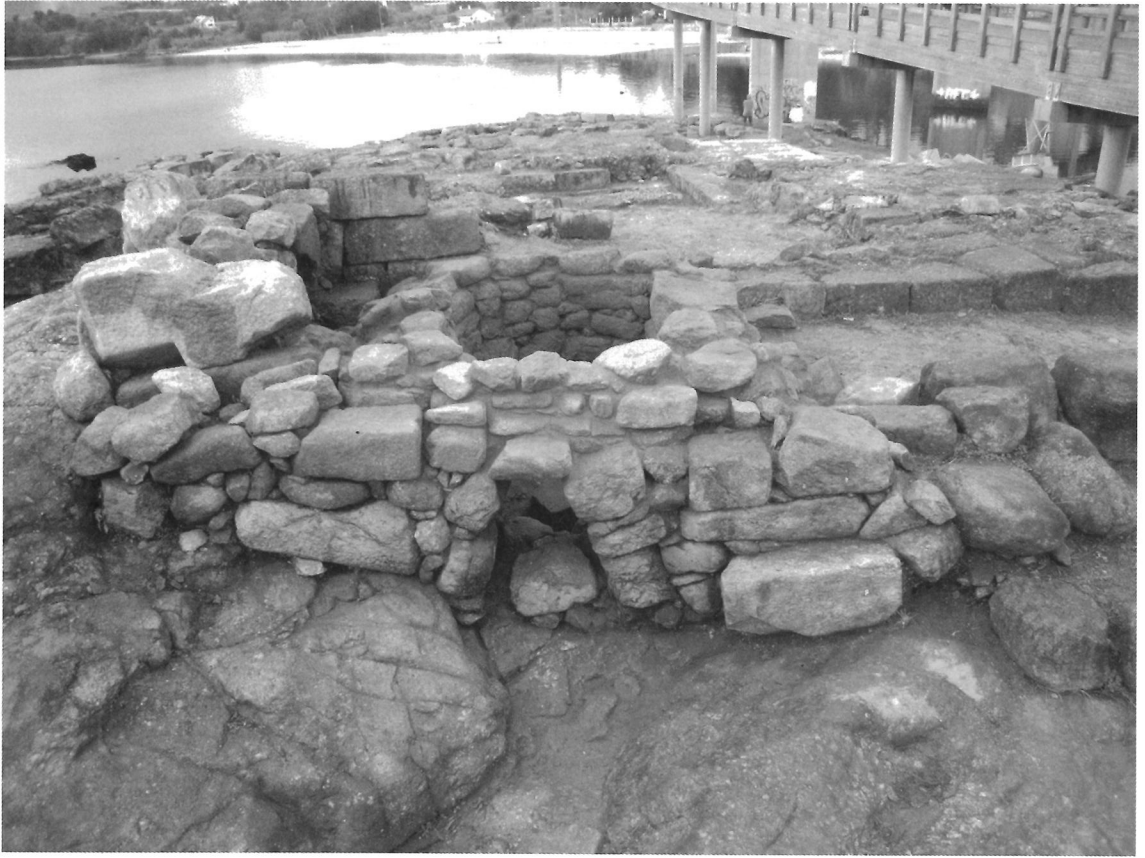
Figura 10: Vista del horno cerámico una vez consolidado

La zona central de la edificación aparece ocupada por los restos de un horno cerámico de forma oval y 1,5 m de anchura (16, Figura 10), confeccionado en mampostería y material de cantería reutilizado, junto a restos de paramentos (17) relacionables con varias fases de uso posteriores a la pérdida de la función militar y jurisdiccional original del castillo. Durante la campaña de 2007 se procedió a la excavación del interior del horno, recogiendo muestras para dataciones radiocarbónicas y paleomagnéticas, y a la consolidación de esta estructura, reponiendo sus hiladas superiores.
